Standssicherheit gefährdet

Teil-Rückbau und Instandsetzung fehlerhafter WDVS-Bestandteile

■ Von Harry Luik

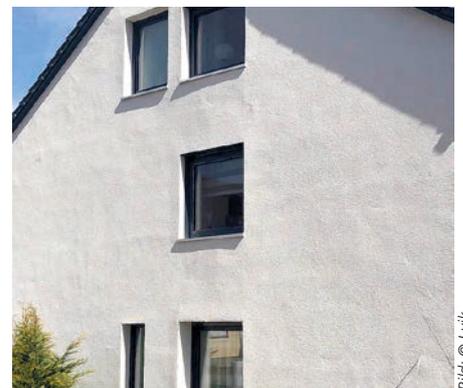
(1) Ansicht des Gebäudes mit zunächst nur optischen Auffälligkeiten

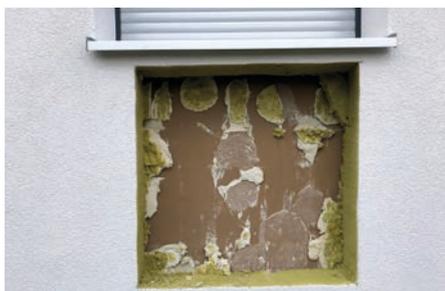
Mit der Bauteilöffnung wurde die Kleber-ebene einsehbar (Bild 2). Bereits in der Dämmebene befanden sich enorme, faustgroße Hohlräume, die zu unzulässigen Luftkonvektionen führen konnten. Insbesondere an kalten Bauteilen wie Fensterbänken bildet sich Kondensat, welches das gesamte System schädigen kann. Der ehemalige Sockelbereich war ca. 3 cm zurückgesetzt, obwohl der Randbereich eines WDVS bzw. Anschlüsse von Durchdringungen so herzustellen sind, dass eine Hinterlüftung vermieden wird [1]. Laut abZ für das System muss die Oberfläche der Wand zudem fest, trocken, fett- und staubfrei sein. Verträglichkeiten eventuell vorhandener Beschichtungen mit dem Klebemörtel sind sachkundig zu prüfen. Unebenheiten bis 2 cm/m dürfen überbrückt werden. Kommt es zu größeren Unebenheiten, müssen diese mechanisch egalisiert oder durch einen Putz nach DIN EN 998-1 [2] ausgeglichen werden.

Die Unebenheiten im Untergrund wurden nicht regelkonform ausgeglichen, stattdessen wurde mit Mineralwollresten punktweise aufgefüttert. Diese Ausführung führte zu unzulässigen Wärmebrücken, setzte die

notwendige Standfestigkeit herab und die Dämmplatten waren verformt. Der Klebemörtel hatte eine verminderte Haftung auf der glatten, mit Dispersionsfarbe gestrichenen Fläche. Die Oberfläche war somit als nicht ausreichend tragfähig einzustufen. Die Klebermenge erfüllte zudem nicht die Mindestanforderung von effektiv 40 % Kleberkontaktfläche. Das Klebeschema entsprach somit nicht den Vorgaben des Randpunkt-Wulst-Verfahrens.

(2) Faustgroße Hohlräume in der Dämmebene wurden durch die Bauteilöffnung sichtbar.

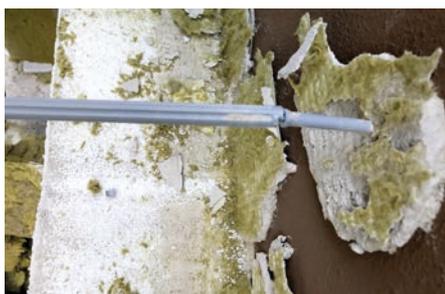
Die Verdübelung (Bild 3) war in mehrfacher Hinsicht mangelhaft:

- Die Anzahl der Dübel war mit 3 Stück pro m² viel zu gering. Je nach Berechnungsansatz sind mindestens 4–6 Dübel pro m² notwendig, um Windsogkräfte abzufangen.
- Die Dübel waren zu kurz bzw. hatten teilweise gar keinen Kontakt zum Mauerwerk.
- Die Dübelteller benötigten bei dieser Dämmplatte eine zusätzliche Dübelscheibe mit 90 mm, was nicht gegeben war.

Windsogkräften und nicht für die Weiterleitung von Eigenlasten des WDVS verwendet werden. Im vorliegenden Fall war die Verklebung derart mangelhaft, dass es zur Ablösung und damit zur unzulässigen Belastung der Dübel hätte kommen können.

(3) Auch die Verdübelung war in mehrfacher Hinsicht mangelhaft.

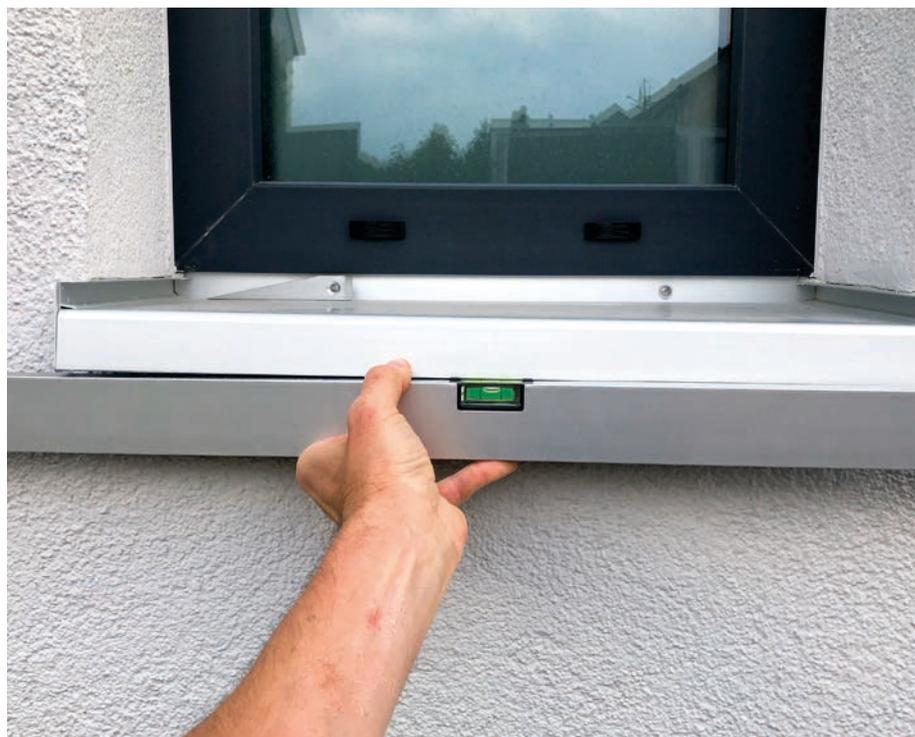
(4) Schiefe Fensterbänke und zu geringe Neigung

Der Einbau und die Anarbeitung an die Fensterbänke entsprachen nicht den allgemein anerkannten Regeln der Technik [5, 6]. Durch die zu geringen Überstände, die fehlende Neigung und die fehlende Schlagregendichtheit konnte es zu Regeneintrag in das System kommen. Die Ausführung war auch optisch mangelhaft und sehr auffällig (Bild 4). Bereits an den wenigen beschriebenen Aspekten zeigt die Bauausführung wesentliche Abweichungen von der abZ und grobe Verstöße gegen die allgemein anerkannten Regeln der Technik auf. Insbesondere war die Standsicherheit durch die mangelhafte Befestigung nicht gewährleistet.

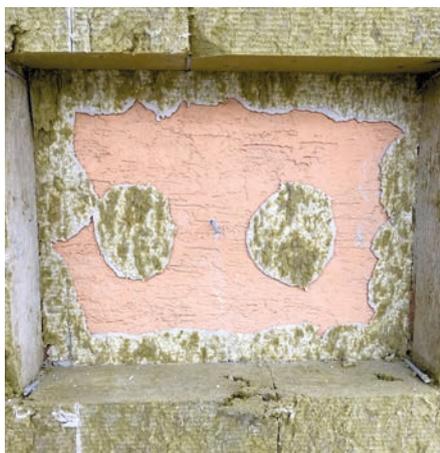
Der Auftragnehmer zeigte sich zögernd bereit, das WDVS neu herzustellen, wollte dennoch die hohen Kosten des Rückbaus vermeiden. Er begann zunächst, den Armierungsputz am Gebäude zu entfernen, und nahm weitere Bauteilöffnungen im oberen Bereich der Fassade vor (Bild 6).

Die weiteren Bauteilöffnungen zeigten, dass das Klebeschema und die Klebermenge im Fassadenbereich oberhalb des ehemaligen Sockelrücksprungs durchaus fachgerecht waren. Die Kleberdicke war nirgends größer als 20 mm. Die mangel-

(6) Oberhalb des ehemaligen Sockelrücksprungs war alles fachgerecht verklebt.

hafte Verklebung beschränkte sich also nur auf den ehemaligen zurückgesetzten Sockelbereich.

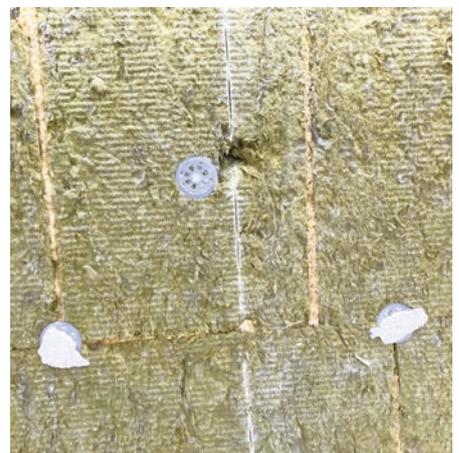
(7) Zu geringe Anzahl der Dübel

Nach der Entfernung des gesamten Armierungsputzes war die Dämmplattenverklebung sichtbar und gut zu beurteilen. Auffallend waren teilweise breite Stoßfugen. Die Anzahl der Dübel war auch hier eindeutig zu gering (Bild 7). Vor dem Hintergrund dieser Erkenntnisse stellte sich erneut die Frage, ob die Dämmplatten komplett rückgebaut werden sollten. Dass die Nachbesserung der Kleberebene bei Mineralwolle nicht möglich ist, war zumindest im oberen Fassadenbereich nicht mehr relevant. Es blieb jedoch noch die Standsicherheit der Verdübelung durch erneute Verdübelung herzustellen.

Grundprinzip der Instandsetzung ist die Herstellung der Standsicherheit durch neue Dübelung mit zugelassenen Schraubdübeln durch die erste Armierungsgewebelage hindurch und ein erneutes Überputzen mit einer zweiten Armierungsgewebelage. Dies sorgt für eine zusätzliche Sicherheit, da die freigelegte Dämmplattenoberfläche nicht mehr die vorbeschichtete Werksqualität besitzt und die Putzdicke infolge Unebenheiten variieren wird. Die Dübelteller werden sich zwischen den zwei Gewebelagen befinden. Ebenso werden die Gewebestreifen der Kanten- und Anschlussprofile zwischen den Gewebe-
