Lochfraß an Kupferrohren

Aktuelle Schadensfälle an Trinkwasserinstallationen und ihre Vermeidung

■ Von Prof. Dr.-Ing. Michael Hagen

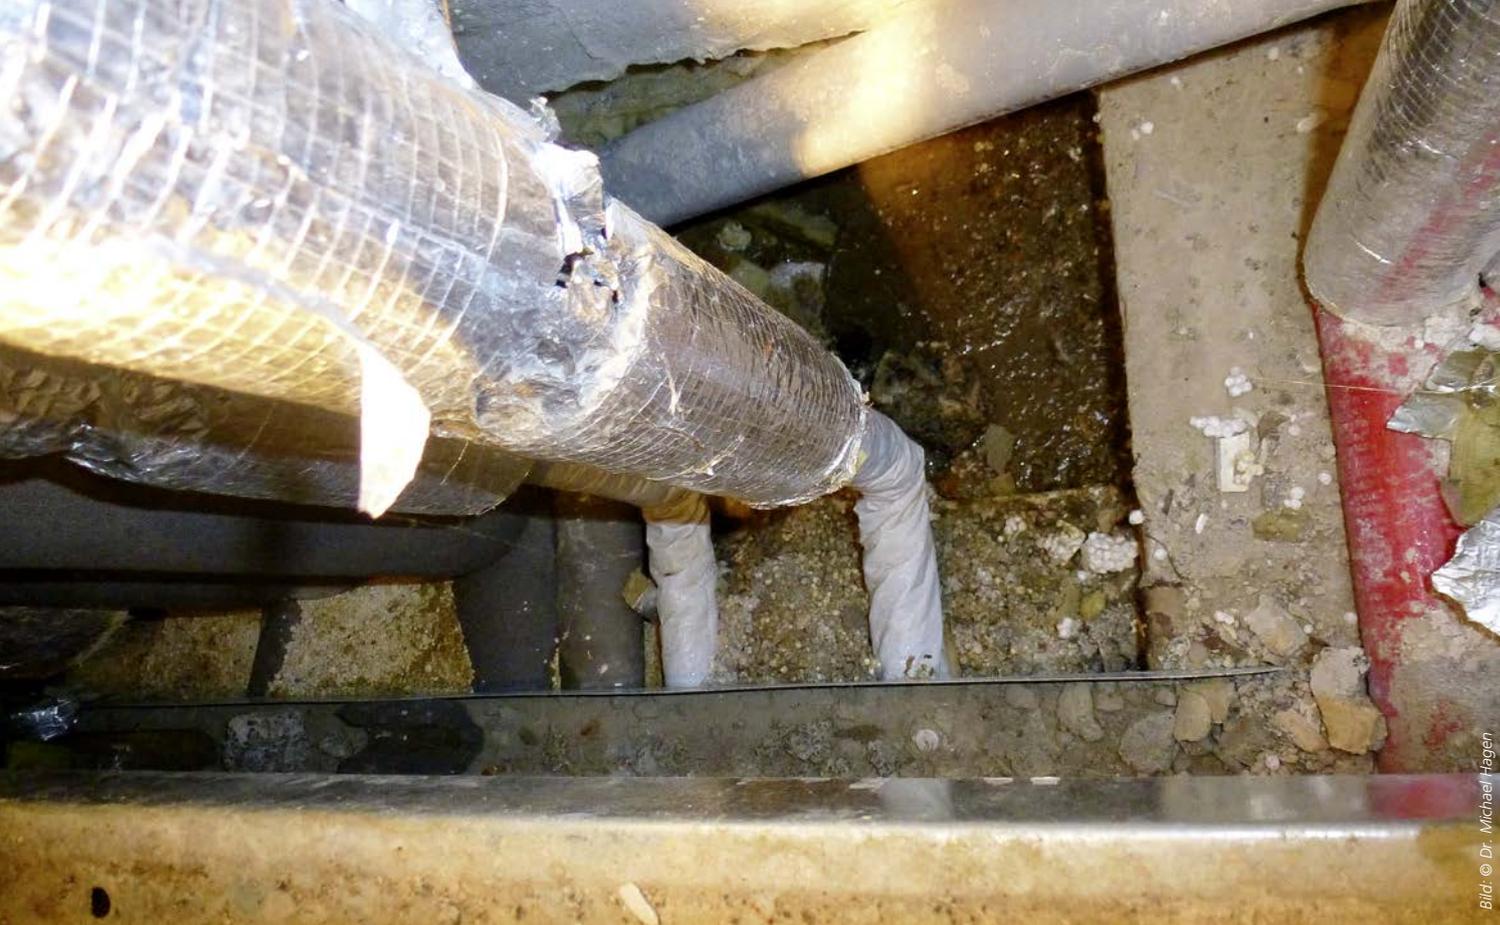
(1) Lochkorrosion an einer Trinkwasser-Steigleitung aus Kupfer für Warmwasser

Dabei werden derartige Schäden unabhängig von der Einbauposition der Rohre beobachtet. Sie finden sich sowohl an waagrecht verlegten Leitungen wie auch an Steigleitungen (Bild 1). Zudem sind sowohl Kalt- als auch Warmwasserinstallatio-

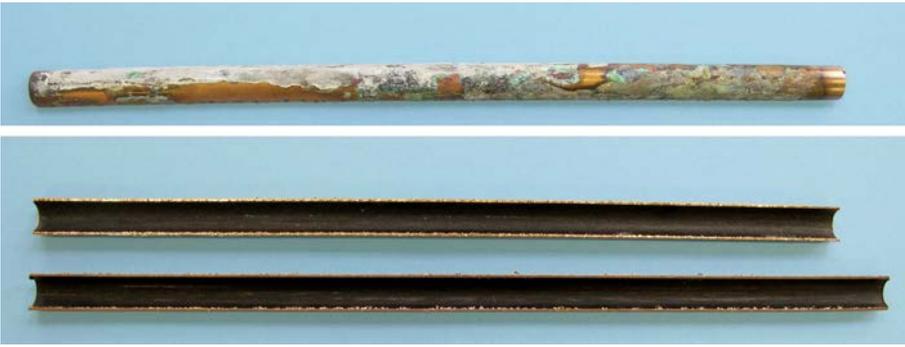
Innerhalb des aufgeschnittenen Rohrs DN 18 x 1 mm (Bilder 2, 3) lagen mehrere Korrosionsstellen annähernd auf einer Linie. Auf der Rohrlänge von 25 cm befanden sich vier Korrosionsstellen, von denen eine zum Wanddurchbruch geführt hat.

(2) Kupferrohr mit mehreren Korrosionsstellen

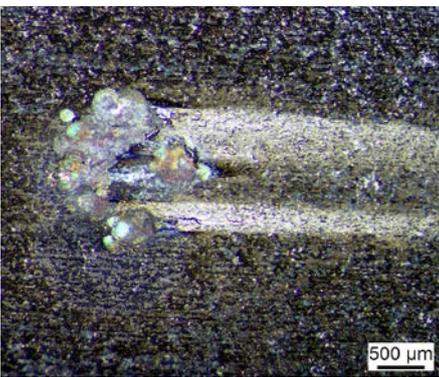
(3) Kupferrohr mit Korrosionspustel, Detail aus (2)

Die Korrosionsstellen zeigten sich als Korrosionspusteln, das heißt lokal pustelförmig aufgewachsene Korrosionsprodukte, unter denen sich eine Korrosionsstelle gegebenenfalls mit einem Hohlraum (z. B. Loch- oder Muldenkorrosion) befindet. Unter den Korrosionspusteln fanden sich tatsächlich mehrere nestartige Lochfraßstellen, von denen eine schließlich das Rohr vollständig perforierte (Bild 4). Die Analysen von Korrosionspusteln im Rasterelektronenmikroskop (Bild 5) zeigten die typischen Korrosionsprodukte, wie sie bei der Lochkorrosion Typ 2 in Warmwasser [6] zu finden sind.

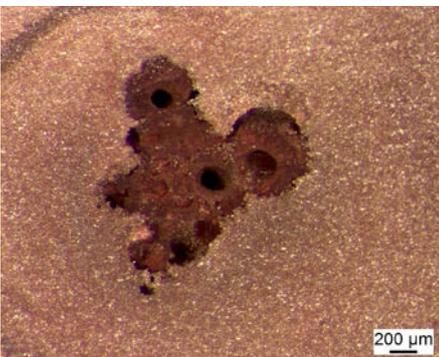
(4) Lochkorrosionsnester, Oberfläche gereinigt

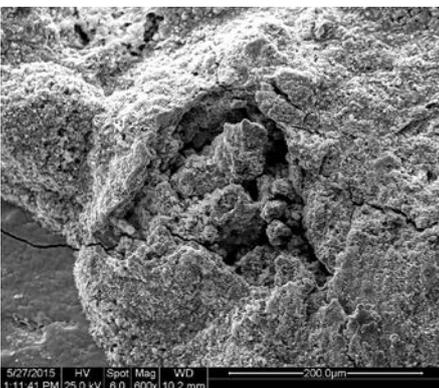
(5) Lochkorrosionsstelle im Rasterelektronenmikroskop

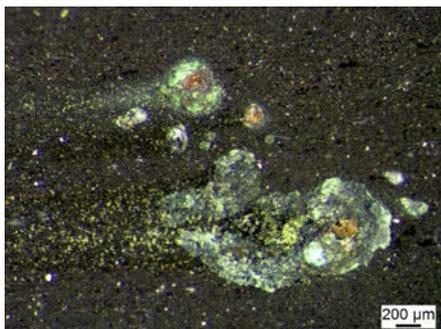
Beispiel wieder grünliche Pusteln (Bild 8) sowie auf einer kleinen Fläche nestartig angeordnete Korrosionsstellen. Im Querschnitt erscheint der Lochfraß ebenfalls in verästelter Form mit mehreren Kanälen (Bild 9).

(8) Korrosionspusteln im Rohrinernen

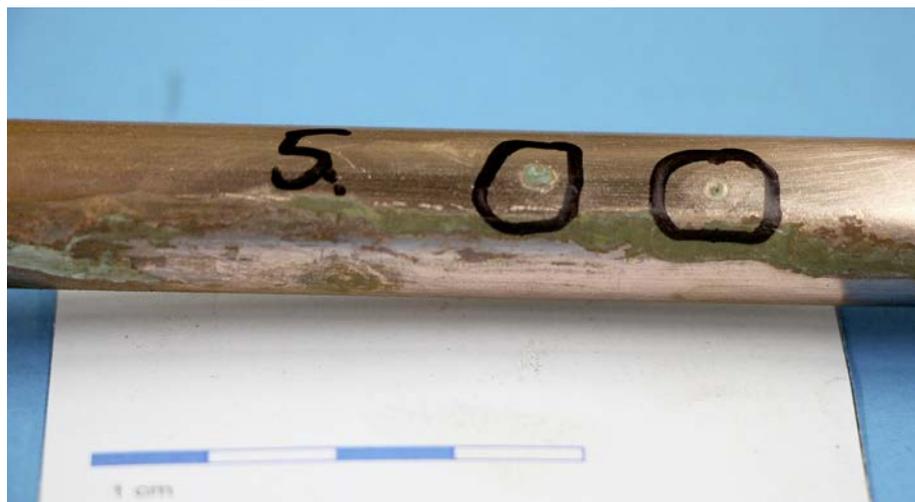
Die Austrittsstellen der Lochkorrosion sind nadelstichtartig ausgebildet. An Rohr Nr. 5 waren gleich zwei Undichtigkeiten zu erkennen (Bild 7). An dem längs aufgetrennten Rohr fanden sich ähnlich dem vorherigen

(7) Kupferrohr mit zwei Durchbrüchen an einer Trinkwasserleitung für Warmwasser

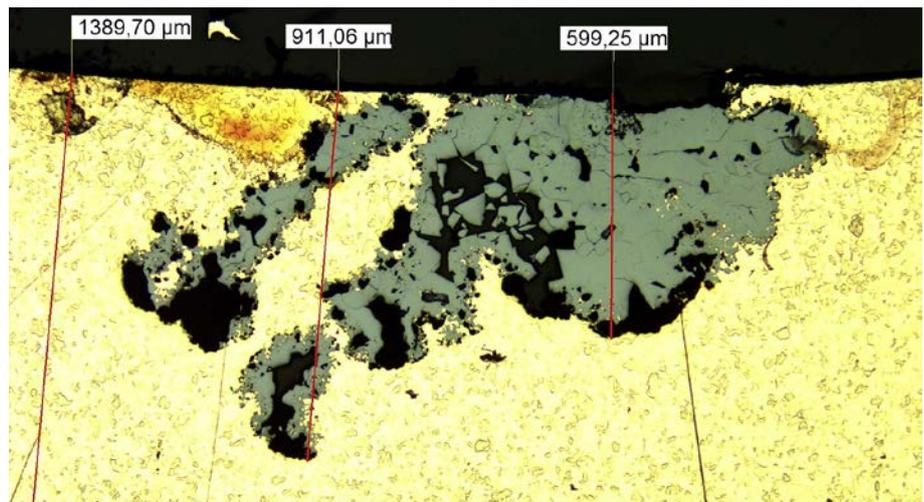
(9) Nestartige Lochkorrosionsstelle
