# Vom Rückbau zum Neuaufbau

## Translozierung eines denkmalgeschützten Fachwerkspeichers

■ Von Dipl.-Geogr. Rulf Steinmetz

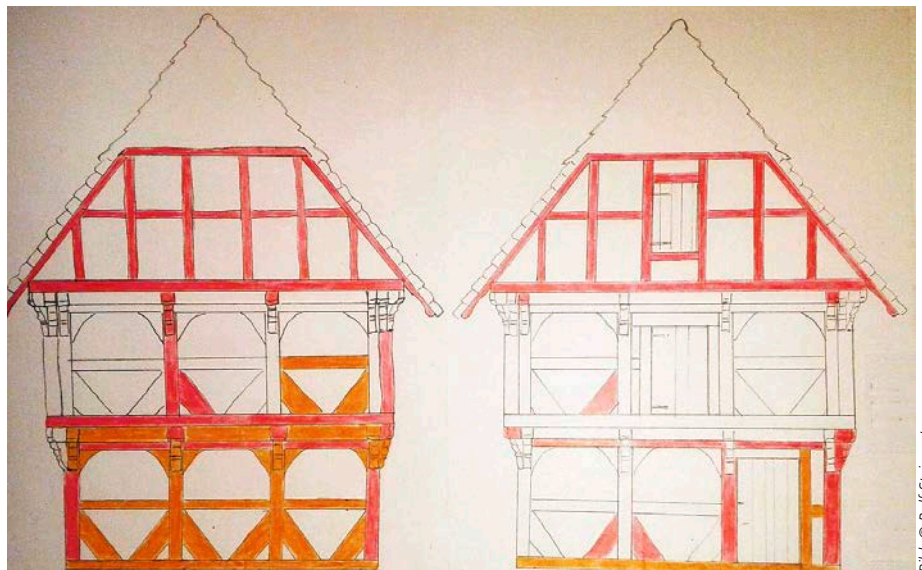
(2) Zustandskartierung der Giebelseiten West (links) und Ost (rechts)

- Austausch, Reparatur nicht möglich    ■ Rekonstruktion, da Gefüge nicht vorhanden    □ Wiederverwendung nach Reparatur

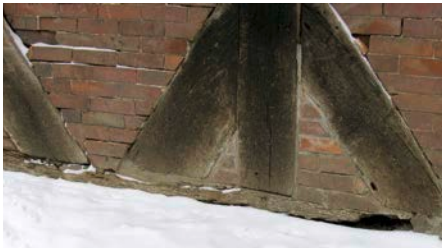
(3) Die Eichenschwelle ist durch ständigen Feuchtigkeitskontakt vollständig verrottet.

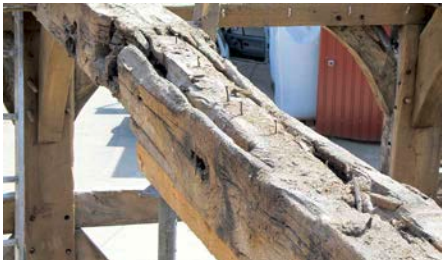
(4) Ein durch Feuchte völlig geschwächter Eichendeckenbalken aus dem oberen Stockwerk mit Befall mit Schadinsekten; die Tragfähigkeit war nicht mehr gegeben.

Durch Reparaturstau entstandene Leckagen in der Dacheindeckung ließen Regenwasser ein, was zur allmählichen Auflösung des Dachbodens und der darunter liegen-

den Deckenbalken führte. Schadinsekten und holzerstörende Pilze konnten in dem feuchten Holz ihr Milieu finden und schädigten die Substanz weiter (Bild 4).

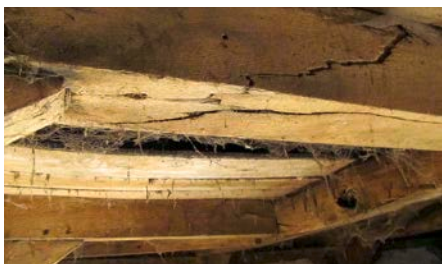
(5) Bruch im Stichgebälk des oberen Stockwerks (Westseite)

Durch die Verformungen müssen Zug-, Druck- und gleichzeitig Torsionskräfte gewirkt haben, die zu so großen Spannungen im Holz führten, bis es zum Bruch kam (Bild 5). Begünstigt wird der Bruch auch bei Schrägwuchs. Durch die Spannungen kommt es unter Umständen zum Scherbruch innerhalb der Holzverbindung, und der Holznagel als Verbindungselement kann seine Funktion nicht mehr erfüllen. Spannungsrisse im Holz führten zu instabilen Holzverbindungen.
