# Am Ende war es Kondensat ...

## Durch fehlende Luftdichtheit am Fensteranschluss wird ein Dach zerstört

■ Von Benjamin Standecker M.Eng.

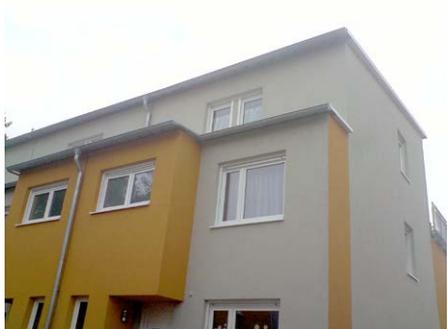
(2) Fassadenansicht des Objekts

Bild 2 zeigt die Außenfassade nach Fertigstellung des Objekts. Das Objekt besteht aus einem Erd- sowie zwei Obergeschos-

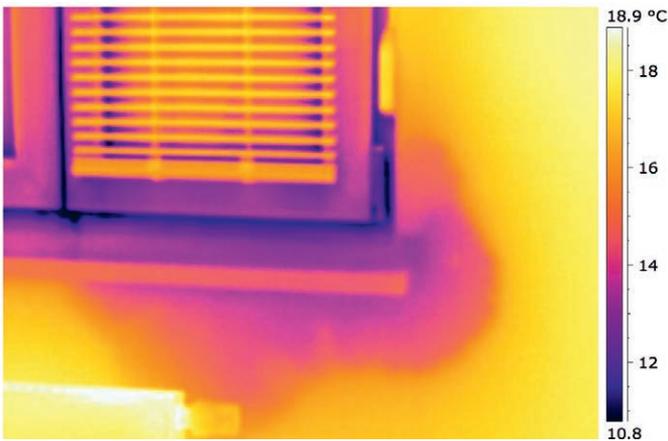
Weiterhin wurden die Rauminnenflächen infrarotthermografisch untersucht. Das zerstörungsfreie Messverfahren nutzt die durch alle Körper emittierte Eigenstrahlung. Die elektromagnetische Strahlung, die von allen Objekten mit einer höheren Temperatur als dem absoluten Nullpunkt (- 273,15 °C) abgegeben wird, wird mittels einer Wärmebildkamera aufgezeichnet und über eine kamerainterne Software in eine Falschfarbendarstellung – ein Wärmebild bzw. Thermogramm – umgewandelt. Da Wasser eine andere spezifische Kapazität als die meisten Baustoffe hat, zeichnet sich ein Feuchteverlauf im Thermogramm aufgrund der durch Strahlung und Konvektion hervorgerufenen Verdunstungswärme ab (siehe Bilder 4 und 5).

(4) Thermogramm des Fensteranschlusses mit Feuchteverlauf

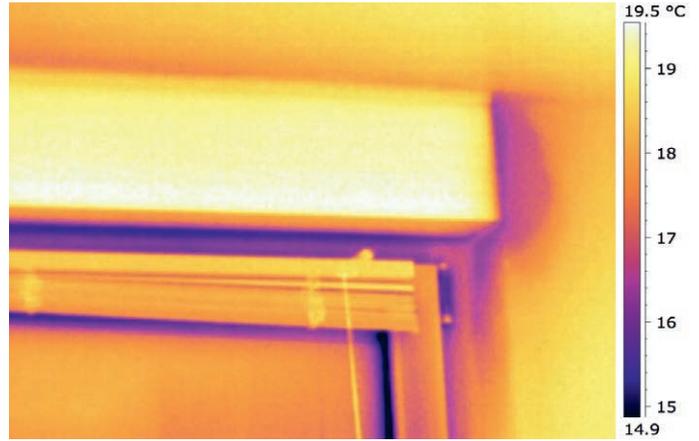
(5) Thermogramm des Rollladenkastens mit Feuchteverlauf
