Raumklima und Feuchtigkeit

Wichtige Planungsschwerpunkte bei der Sanierung von Bestandsbauten, Denkmälern und Altbausubstanz

Ein Fachwerkhaus wurde in den Jahren 2016 bis 2023 umfangreich instand gesetzt. Holzbauteile des Gebäudes waren schadhaft und beeinträchtigt. Ein zu geringer Dachüberstand war vorhanden, welcher zu einer dauerhaft hohen Regenbelastung führte. Ebenso mussten defekte Einläufkästen erneuert werden. Mit welchen (individuellen) Maßnahmen das Fachwerkhaus instand gesetzt wurde, lesen Sie im folgenden Artikel.

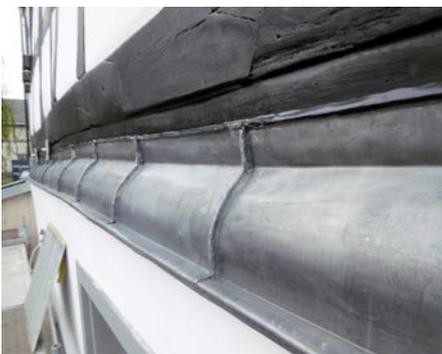
(2) Gerundete, handwerklich angeformte Abdeckung mit Fachwerkanschluss als hinterlüftete Konstruktion.

Besonders am Mauerwerksvorsprung zwischen der aus Bruchstein ausgeführten Erdgeschossmauer und der Fachwerkkonstruktion in den Obergeschossen ist deutlich erkennbarer biologischer Bewuchs aufgrund dauerhafter Feuchtigkeitseinwirkung zu sehen.

Regenwasser gelangte unkontrolliert über Jahre auf den gerundeten Mauerkronenschluss als Übergang zur Fachwerkkonstruktion. Das herablaufende Wasser drang zudem in erhöhtem Maß in die Fugen zwischen Fachwerk und Gefache ein. Die in den 1990er-Jahren durchgeführten Instandsetzungsmaßnahmen wurden nicht fachgerecht ausgeführt. Sie haben

durch den Einsatz falscher Materialien, z. B. vergütetem Mörtel im Rundungsbebereich der Mauerkrone, zu weiteren Beeinträchtigungen geführt, u. a. musste der untere Rähm großteilig ausgetauscht werden.

Der durch die Denkmalbehörde genehmigte erweiterte Dachüberstand zum Schutz der Fassade war nicht ausreichend, um einen auskömmlichen Schutz der gerundeten Mauerwerkskrone sicherzustellen. Es wurden zusätzliche Maßnahmen, wie die in einer handwerklichen Meisterleistung handgeformte, an die Konturen angepasste Bleiabdeckung notwendig. Diese hinterlüftete Konstruktion sorgt für einen effektiven Schutz in diesem Bereich.

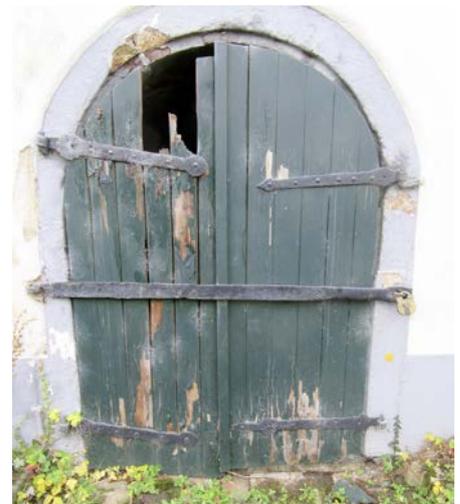
(3) Einseitig stark beeinträchtigte Rundbogentür zum Gewölbekeller durch oberflächlich unkontrolliert abfließendes Regenwasser.

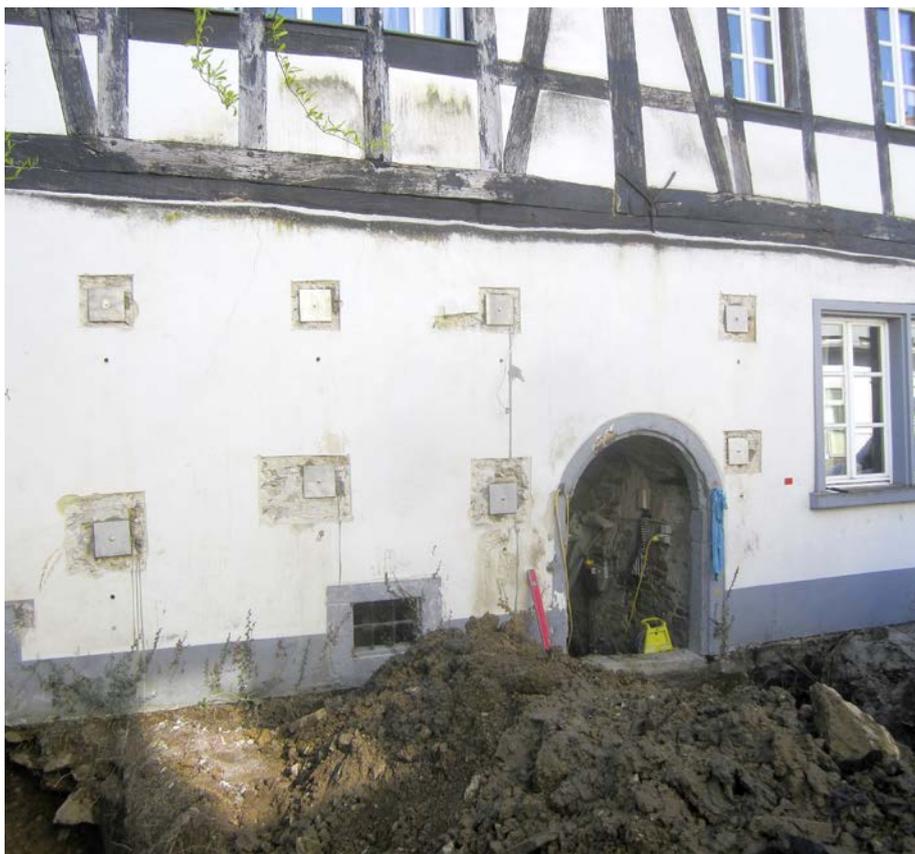
Im Zuge der Inaugenscheinnahme des Gebäudes wurde festgestellt, dass sich der untere Rähm des Fachwerkgiebels im Übergangsbereich zur Bruchsteinwand deutlich nach außen gewölbt und verschoben hatte, was die Stabilität der Giebelwand bedrohte. Im Rahmen der durchgeführten Untersuchungen am Gebäude konnte festgestellt werden, dass ein Zuganker im Zuge der vorangegangenen Sanierung unsachgemäß abgetrennt und nicht ersetzt

(4) Grundsicherung der Giebelwand

Die vorrangig nötige Sicherung der Wand erfolgte zunächst mit einer Grundsicherung in Form von neu eingebrachten, rückseitigen Verankerungen in den Bereichen des Gewölbes und des Bruchsteinmauerwerks. Der vorhandene Außenputz wurde im Bereich der Konterplatten der Ankerstäbe zurückgebaut, sodass ein kraftschlüssiger Verbund mit dem Bruchstein entstand und dies nach Abschluss der Maßnahmen überputzt werden konnten. Die aus perforierten Zugstäben bestehende Anker wurden tief ins Gebäude getrieben und mit Zement verpresst, sodass eine belastbare Verbindung mit dem Baukörper entstand.

Im Anschluss wurde der untere Abschluss der Giebelwand abschnittsweise freigelegt und mit einem tragfähigen Fundamentbalken unterfangen. Der Anschluss zum vorhandenen Bruchsteinmauerwerk wurde mit Klinkersteinen kraftschlüssig hergestellt. Im

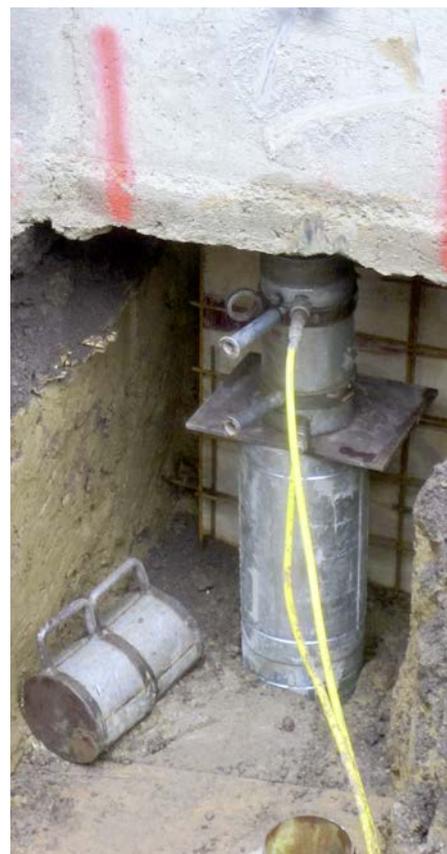
(5) Hydraulische Presse mit Zylinderkern zum Eintreiben in den Untergrund

Folgenden wurde eine Bohrpfahlgründung mit hydraulischen Pressen eingebracht, bis auf tragfähigen Grund getrieben und kraftschlüssig zum zuvor hergestellten Fundamentbalken ausbetoniert. Diese Maßnahmen sorgen für eine neue Stabilität der Fassade, die sich nun nicht mehr auswölben kann.

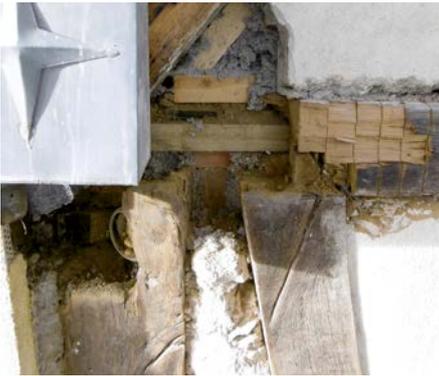
(6) Freigelegte und in Reparatur befindliche Fachwerkkonstruktion hinter dem Einlaufkasten

Fehlende Wartung und Vernachlässigung von Reparaturen hatten zu kaputten und undichten Einlaufkästen des Dachentwässerungssystems geführt. Diese wurden nun

ausgetauscht bzw. repariert. Undichtigkeiten in der obersten wasserführenden Ebene, der Schiefereindeckung, wurden instand gesetzt. Zuvor wurde die durch dauerhafte Einwirkung von Wasser beeinträchtigte Fachwerkkonstruktion fachgerecht instand gesetzt.

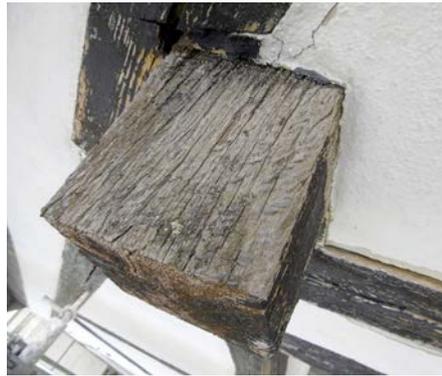
(8) Vor der Sanierung: Ungeschützt auskragender Balkenkopf

Die schon historisch exponierten Balkenköpfe waren durch die dauerhafte Feuchtebelastung ebenfalls beeinträchtigt. Sie wurden instand gesetzt, mit diffusionsoffener Grundierung und einer Farbe auf Leinölbasis behandelt sowie mit einem Opferholz beaufschlagt.

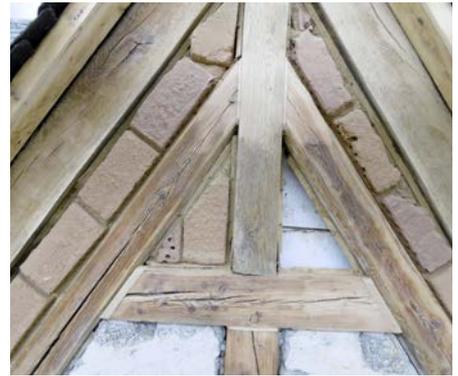
(10) Gereinigtes, in Teilen bereits instandgesetztes Fachwerk mit teilweise neuer Ausfachung mit Lehmsteinen

Im Rahmen der Sanierungsmaßnahmen in den 1990er-Jahren wurden ungeeignete Materialien für die Ausmauerung und zum Verputzen der Gefache verwendet. Aufgenommene Feuchtigkeit konnte deshalb nur unzureichend wieder abgegeben werden. Der Putz musste sowohl im Innen- als auch im Außenbereich abgeschlagen werden. Nicht mehr zu haltende Gefache wurden neu mit Lehmsteinen in Lehm Mörtel versetzt ausgefacht.

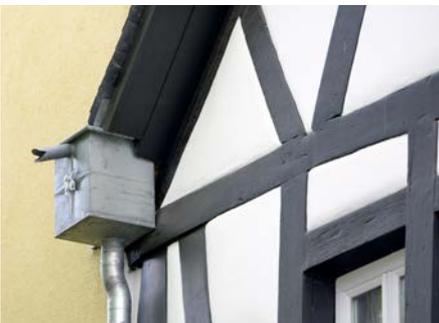
(7) Nach der Sanierung: Instand gesetzter Einlaufkasten und Fachwerk mit fertigem, erweitertem Dachüberstand

für Denkmalpflege wurde eine Erweiterung des Dachüberstands um rund 40 cm genehmigt, um zur zukünftigen Erhaltung des Gebäudes beizutragen.

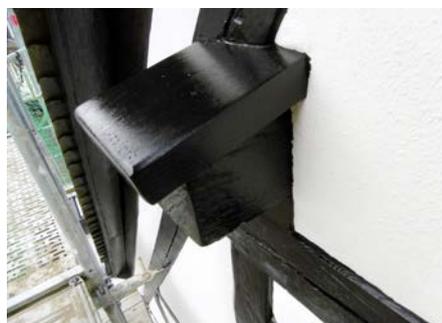
(9) Nach der Sanierung: Balkenkopf mit Opferholz in fertigem Zustand

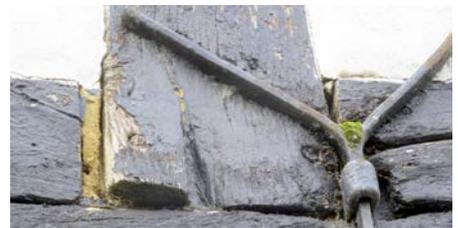
wurde. Der einzige verbliebene Zuganker hatte keine ausreichende Stabilität und Verbindung zum restlichen Baukörper.

(11) Vor der Sanierung: Verbliebener historischer Zuganker mit sichtbarem, aufliegendem biologischen Bewuchs. Die Y-förmige Ausbildung des Ankers leitete oberflächlich abfließendes Wasser in die Holzkonstruktion.
