5.1 Risse

5.1.1 Untersuchungen

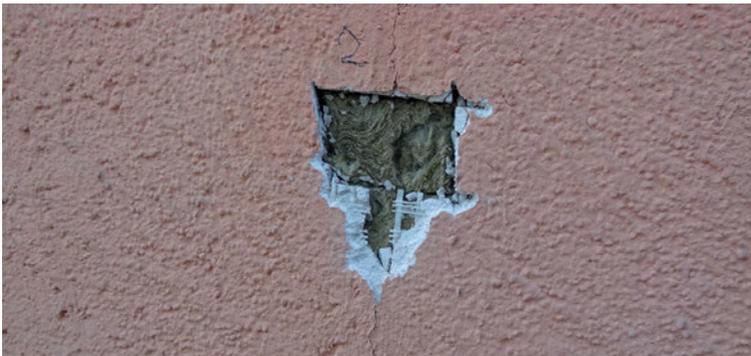
Bild 76: Panzergewebe als Verstärkung eingebaut, aber das Normalgewebe nicht ausgeführt: Panzergewebe ist zusätzlich zur normalen Bewehrung zu verwenden. Es darf nicht überlappt, sondern nur stumpf gestoßen eingebaut werden. Der Riss wurde durch das Fehlen des normalen Armierungsgewebes verursacht. (Quelle: Gierlinger)

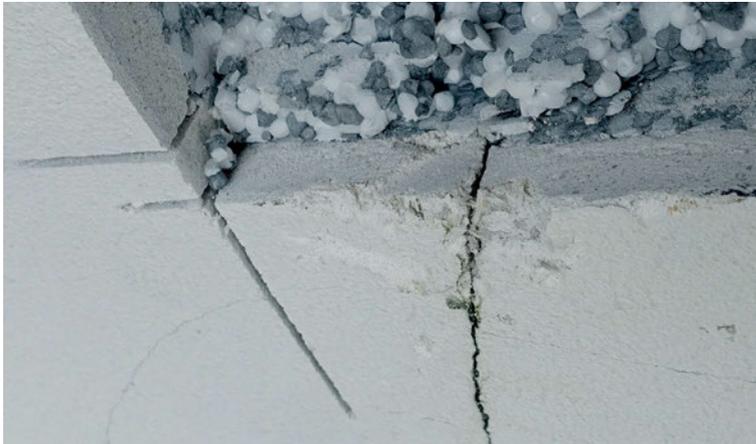
Bild 77: Riss bei an der Oberfläche liegendem Gewebe: In diesem Fall ist die Armierungslage mit 1,2 cm für eine einlagige Gewebearmierung auch zu dick. (Quelle: Gierlinger)

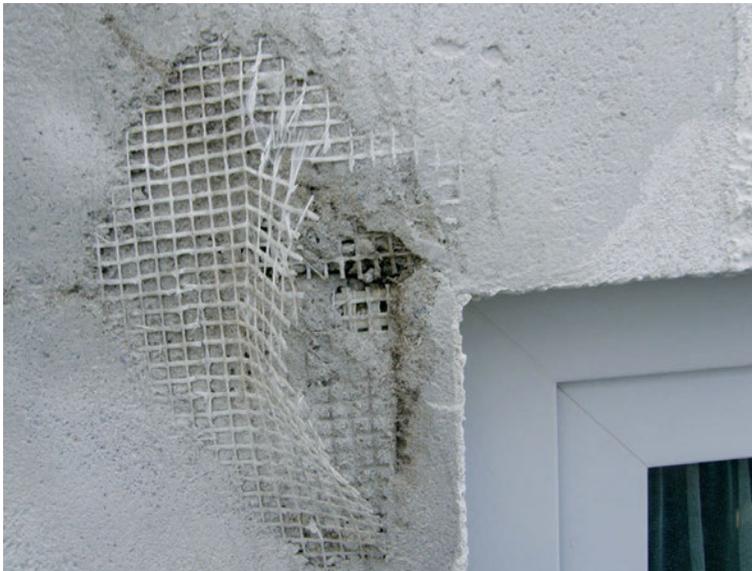
Bild 78: Probeöffnung an einem vom oberen Fenstereck ausgehenden Diagonalriss: Die untersten Gewebestreifen der Eckleisten überlappen an der Ecke nicht. Das Flächengewebe endet 2 cm vor der senkrechten Leibungskante. Eine Diagonalarmierung fehlt.

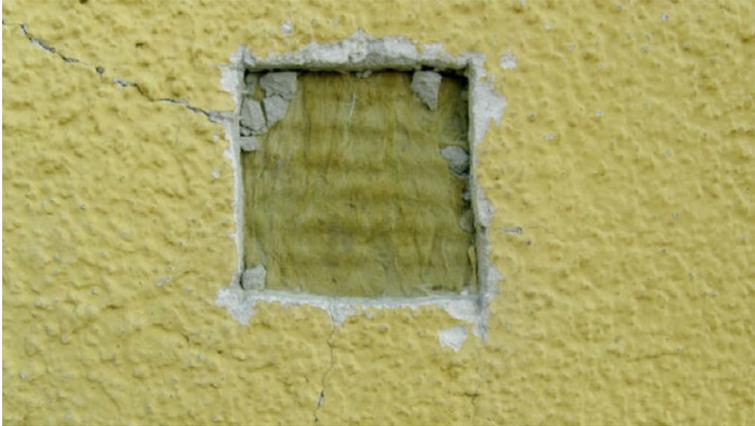
Bild 79: Rissbildausschnitt im 7. Obergeschoss an einer Westseite (Quelle: Gierlinger)

Die Gewebeeinbettung der Probe aus dem vorherigen Bild war nicht zu beanstanden. Die Unterputzdicke lag mit ca. 8 mm noch im akzeptablen Bereich. Die Festigkeit war normal. Auch an weiteren Proben waren keine eindeutigen Verarbeitungsfehler erkennbar. Die Risse wurden durch extreme Temperatur- und Feuchteverhältnisse bei der Ausführung verursacht. Im Rahmen der Gewährleistung wurde wie folgt nachgebessert:

- Abfräsen des Oberputzes
- Auftragen einer Grundierung
- Einlegen einer mineralischen Armierungslage mit Gewebe
- Oberputz und zweifacher Anstrich mit Silikonharzfarbe

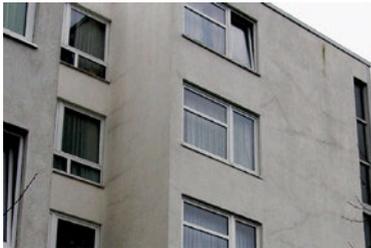
che zunächst jeweils ähnliche Ausführungsmängel festgestellt. Zusätzlich wurde wegen unerwarteter Untergrundprobleme eine Verlängerung der Ausführungszeit in die kalte Jahreszeit erforderlich, weshalb unter den abgeplanten Gerüsten beheizt wurde. Bei einer solchen Beheizung wird erwärmte und damit sehr trockene Außenluft eingeblasen. In der Armierungslage entstanden durch die schnelle Trocknung auch an den Stellen Risse, an denen keine Ausführungsfehler vorlagen. Diese wurden zunächst vom Oberputz überdeckt. An den stark bewitterten Westseiten entstanden in den Folgejahren Risse bzw. wurden die Risse durch Wasseraufnahme und Verschmutzung der Rissränder deutlicher sichtbar. Im Umfeld der Erstrisse entstanden aufgrund der Feucht-Trocken-Wechsel weitere Risse. Dazu hat auch ein nicht ausreichender Durchfeuchtungsschutz durch Oberputz und Anstrich beigetragen.

Bild 80: Risse in der Putzbeschichtung (Quelle: Gierlinger)

Von den ausführenden Firmen wurden zur Instandsetzung ein Abfräsen des Oberputzes und eine Gewebespachtelung, Oberputz und Anstrich angeboten. Die Maßnahme wurde von den Wohnungseigentümern jedoch abgelehnt, sodass über acht Jahre nach den hier beschriebenen Untersuchungen noch keine Instandsetzung erfolgt ist.

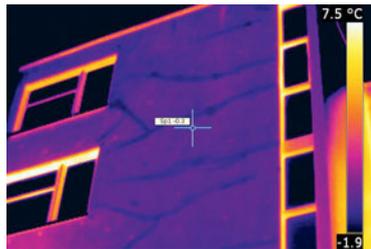
Bild 81: Infrarotaufnahme des Fassadenausschnitts; die dunkleren Ränder entlang der Risse sind durch die Durchfeuchtung der Putzbeschichtung bedingt. (Quelle: Gierlinger)
