### **3.2.4 Gebäude aus den Baujahren 1960–1969**

### EnEV 2014 im Gebäudebestand

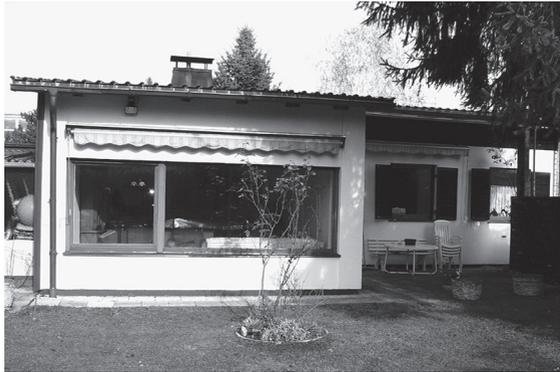
Abb. 3.2.4-1: Wohnhaus entspricht dem Baustil der Jahre 1960–1969 (Quelle: S. Runkel)

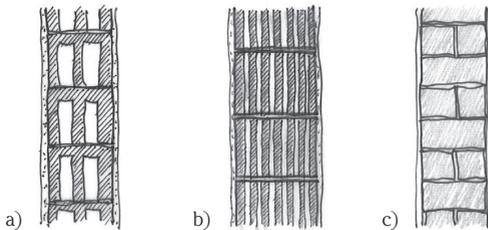
Die Außenwände bestanden i. d. R. aus beidseitig verputzten Hohlblocksteinen oder Hochlochziegeln. In Nord- und Mitteldeutschland waren auch Sichtmauerwerkfassaden aus Kalksandstein oder Ziegelmauerwerk üblich. Die Wandstärke beträgt 24–36,5 cm. Mit dem Einsatz von Betonkonstruktionen wie dem Betonfertigbau oder dem Betonskelettbau wurde v. a. im Geschosswohnungsbau begonnen. Im Einfamilienhausbau errichtete man die ersten Fertighäuser in Holzständerbauweise.

Abb. 3.2.4-2: Außenwände: a) Hohlblockstein, b) Hochloch- oder Gitterziegel, c) Bimsstein- oder Kalksteinmauerwerk  
(Quelle: S. Runkel)
