CHRISTOPH EDER JÜRGEN LECH GUNTER MANN PETER SCHMIDT

Neubau und Instandsetzung von Flach- und Gründächern

2. überarbeitete und erweiterte Auflage

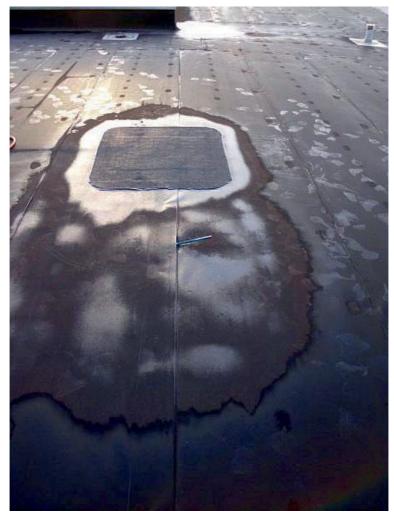
Bild 2: Etwa sechs Jahre alte Dachabdichtung mit einlagiger (Bitumen) Bahn – Naht unzureichend geschlossen (Quelle: Jürgen Lech, BFD Essen)

Schleichend findet u. U. auch die Aufnahme von Wasser durch kaum sichtbare Kapillare in nicht ausreichend verschweißten Nähten der Abdichtungsbahnen statt, je nach Art und Dimensionierung des Dachschichtenpakets. Eine Wasseransammlung auf der Dampfsperre bleibt zudem möglicherweise lange unbemerkt; z. B. wird ein Schaden in den Tiefsicken der Stahltrapezprofilbleche oft erst sehr spät festgestellt. Die Ursachen für die undichten Nähte sind vielfältig: Stromschwankungen beim Verschweißen (Leistungs- und Temperaturabfall), eine Verunreinigung oder eine Feuchtebelastung der Naht oder schlicht und einfach Produktions- und Materialmängel gehören zu den häufigsten.
