Trocknung von Estrich

Wie die Verkeimung der Dämmschicht verhindert werden kann

■ Von Dipl.-Ing. Thomas Schilling

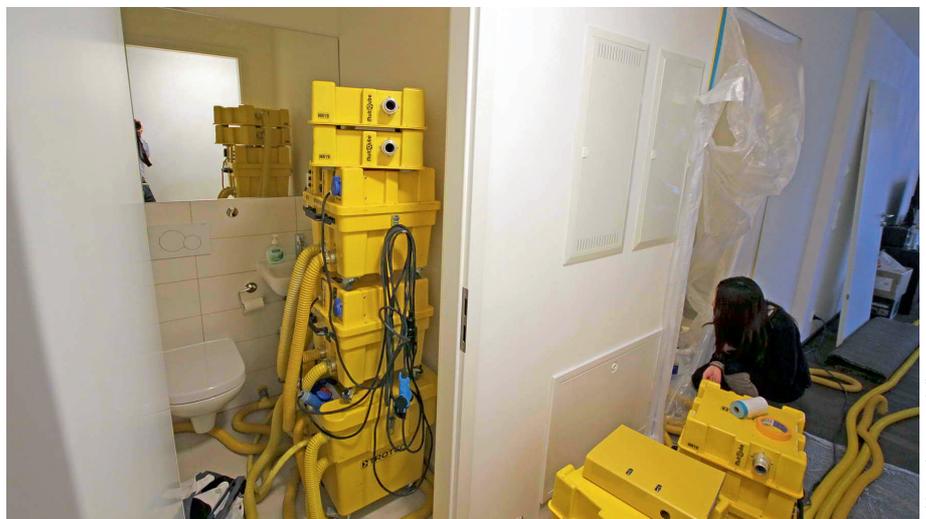
(1) Geräteintensiver Trocknungsaufbau ist keine Garantie für eine effektive Trocknung.

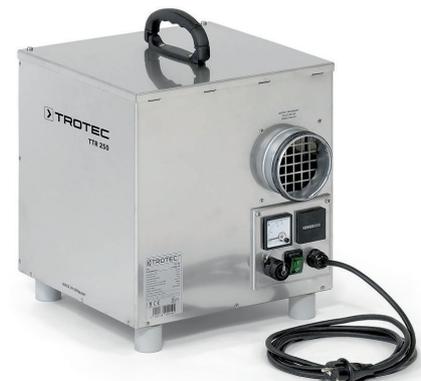
(2) Adsorptionstrockner erreichen relative Luftfeuchten nahe 0 %.

Als Trocknungsgeräte sind Adsorptionstrockner (Bild 2) zu empfehlen, die wesentlich leistungsfähiger als die weit verbreiteten Kondentrockner sind. Adsorptionstrockner können Luftfeuchten nahe 0 % r. F. erreichen, so dass diese Luft wesentlich mehr Feuchtigkeit auf ihrem Weg durch den Bodenaufbau aufnehmen kann.

Kondentrockner erreichen meist nur eine Trocknung auf 35 bis 40 % r. F. (was je nach Witterung auch in der Umgebungsluft der Fall sein kann). Darüber hinaus erwärmen Kondentrockner die Raumluft je nach Anzahl der Geräte ganz erheblich, was die Wachstumsbedingungen im Bodenaufbau fördert.

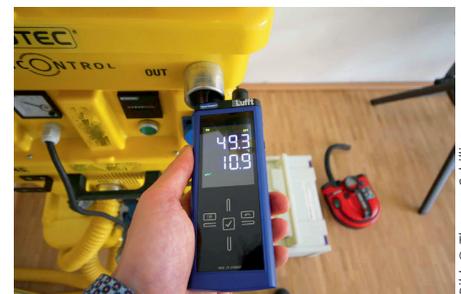
(3) Messung des Wassergehalts im Abluftstrom eines Trocknungsgeräts

In jedem Fall ist, wie bereits bezüglich dem Raumklima erwähnt, eine regelmäßige Kontrolle der Funktionalität des Trocknungsaufbaus wesentlich. Das erfordert neben einer Prüfung der Funktionsbereitschaft der Anlage (in der Praxis kommen Sicherungsausfälle, durch fachfremde Personen versehentlich abgezogene Trocknungsschläuche und Ähnliches vor) auch eine Prüfung des Wassergehalts der Abluft im Vergleich zur Zuluft, um gegebenenfalls Veränderungen am Trocknungsaufbau vornehmen zu können (Bild 3).

Häufig wird der Trocknungsaufbau unverändert über Wochen belassen, obwohl die Abluft bereits fast so trocken wie die Zuluft ist. Dies ist entweder ein Zeichen für eine abgeschlossene Trocknung, unter Umständen aber auch ein Grund, die Anordnung von Bohrungen und Schläuchen zu ändern, weil die Trocknungsluft nur einen Teilbereich im Bodenaufbau erreicht hat. Dies sollte in jedem Fall vor Abbau der Trocknung geprüft werden.

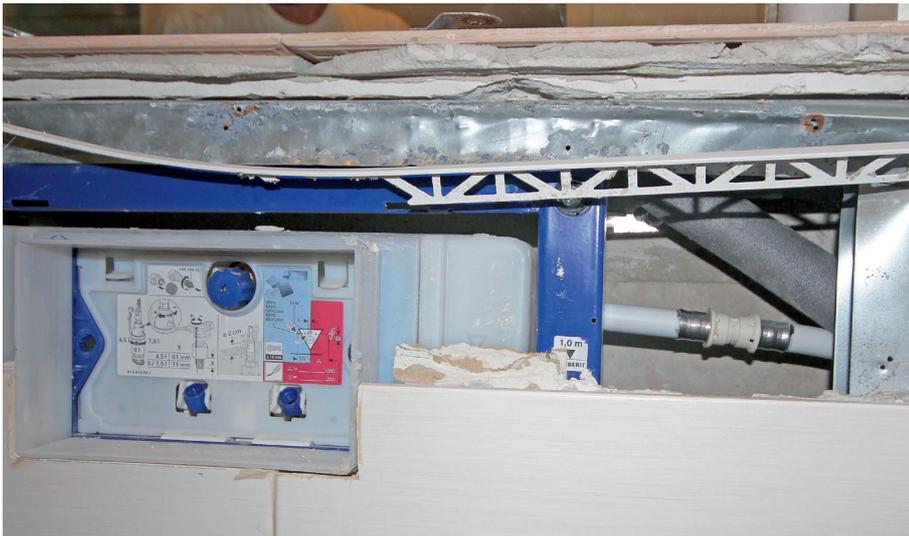
(4) Eine Schadenstelle an der Pressverbindung der WC-Spülung ließ 8.000 l Wasser in einen Neubau fließen.

In einer Wohnung im ersten Obergeschoss eines Mehrfamilienhauses löste sich schlagartig eine undichte Pressverbindung an einer in einer Vorwandinstallation befindlichen Toilettenspülung (Bild 4). Daraufhin ergossen sich in einer Januarnacht ca. 8.000 l Wasser in den erst kürzlich fertiggestellten Neubau, der bereits teilweise bezogen war.

Von dem Schaden waren, wie sich später herausstellte, alle drei auf diesem Stockwerk befindlichen Wohnungen, ebenso wie die drei im Erdgeschoss liegenden Wohnungen (zusammen rund 400 m² Wohnfläche), das Treppenhaus und der Keller betroffen.

Das Wasser verteilte sich vertikal über Schächte und die Treppe und horizontal im Bodenaufbau. Dabei nahm das Wasser bei den seitlich angrenzenden Wohnungen den Weg über den dem Treppenhaus vorgelagerten Flur und unterhalb der Wohnungseingangstüren weit in die angrenzenden Wohnungen. Die einzelnen Wohnungen selbst waren durch Stahlbetonwände voneinander getrennt, so dass keine direkte seitliche Verbindung für das Wasser vorhanden war.

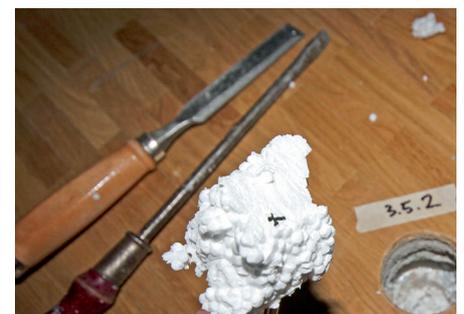
(5) Insgesamt wurden 30 Proben aus der Estrichdämmschicht von sechs Wohnungen entnommen.
